דוח שימור מלווה חפירה

שם האתר: כנסיית הגואל, רחוב המוריסטן, ירושלים

שם תת אתר: החזית המערבית והצפונית

מוגש לרשות העתיקות, מינהל שימור בתאריך 3/6/2019

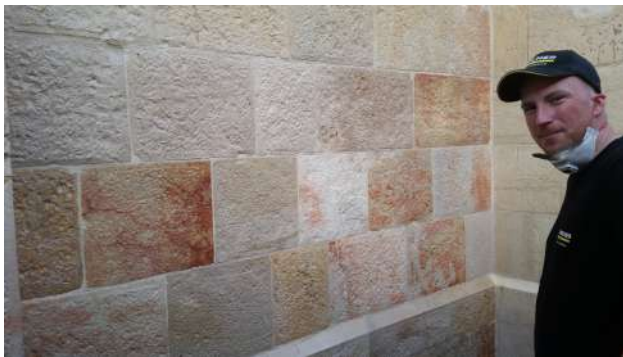
8. פרט מהחזית המערבית, אחרי הניקוי

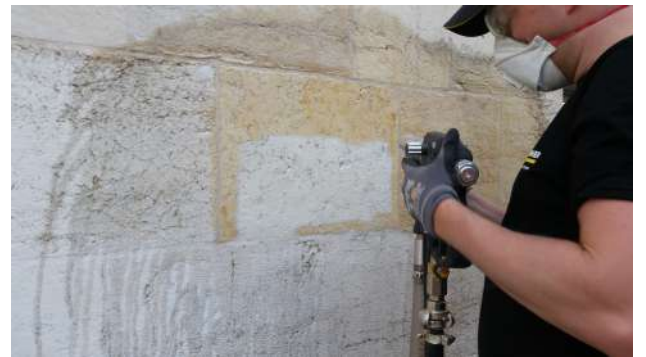
7. פרט מהחזית המערבית, לפני ובזמן הניקוי

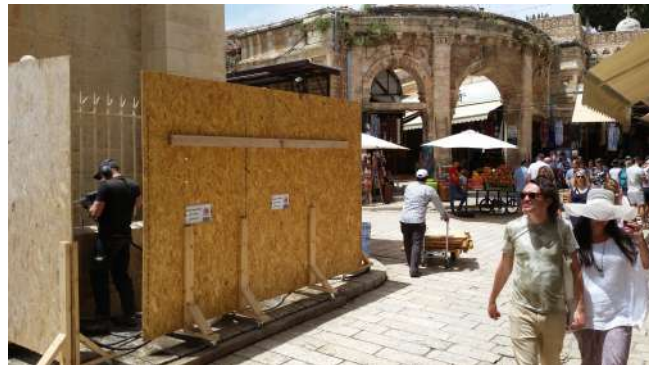
9. קופסת העץ שבנינו ע"מ לא לייצר מתח עם הרחוב תוך כדי ההתזה, מבט לכיוון דרום מערב

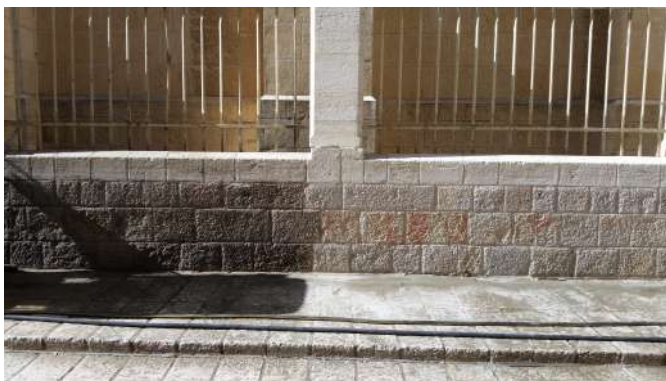
11. החומה בחזית הצפונית: מצד שמאל לכלוך, שומן, צבע וכו... מצד ימין החומה אחרי ההתזה.

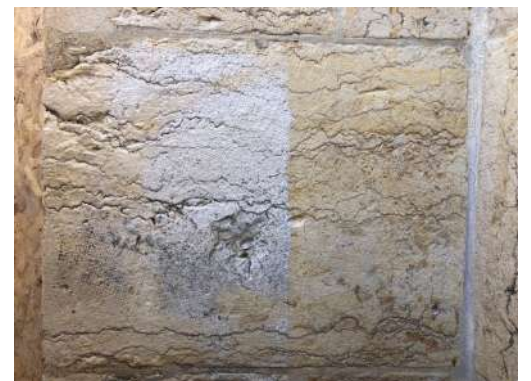
10. צילום תקריב של לפני ואחרי הניקוי, פרט מהחזית הצפונית. ניתן לזהות שהגימור מסמסם העדין לא נפגע במצב "אחרי"
