הגשת עבודה מסכמת במסגרת קורס הכשרת משמרים מעשי  
מחזור ד'

## מסעדת אורי בורי

שימור ושחזור חזית מערבית

יוני 2017 - אוגוסט 2017

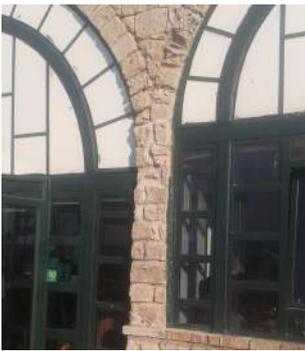
**בתמונה:** הקצה המערבי של האומנות לפני ההתערבות - נראה כמו עמוד אבן, ובעצם חלול.  
מבט לכיוון מזרח.  
זכויות צילום:אוהד כהן

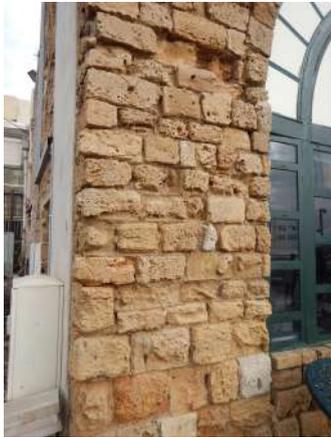
**בתמונה:** האומנה הצפון מערבית לפני ההתערבות, בלייה כללית וחוסר באבני גזית. זכויות צילום: אוהד כהן

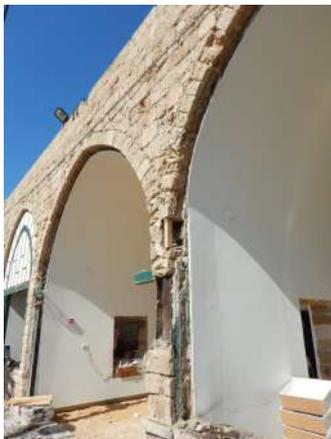
**בתמונה:** קצה האומנה בצד המערבי, חלולה עקב קורת הפלדה שהתבלתה ונעלמה. זכויות צילום: אוהד כהן

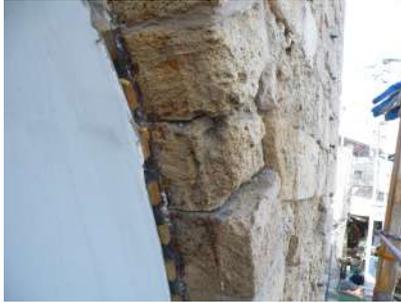
**בתמונה:** אבן קשת בחזית שנסוגה עקב בלייה. זכויות צילום: אוהד כהן

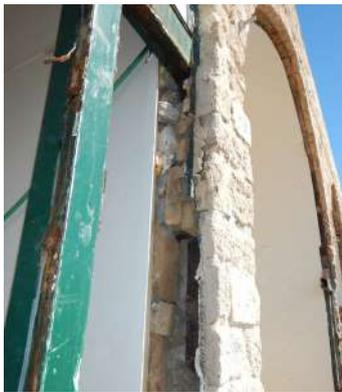
**בתמונה:** קורת פלדה אנכית בלייה מחלודה, בתוך עקב קמרון שפונה לצד מערב. זכויות צילום: אוהד כהן

- הוצאת האלמנטים הברזליים - כדי למנוע בלייה נוספת והימנעות מפיצוצים באבן ועיוות החזית עקב התנפחות ברזל.
- ניקוי אזור עקב הקמרון המערבי ופתיחתו לשטרטאות - להיות בטוח שאין אבנים סדוקות, והכנה לחיכוך מקסימאלי לקראת שחזור.

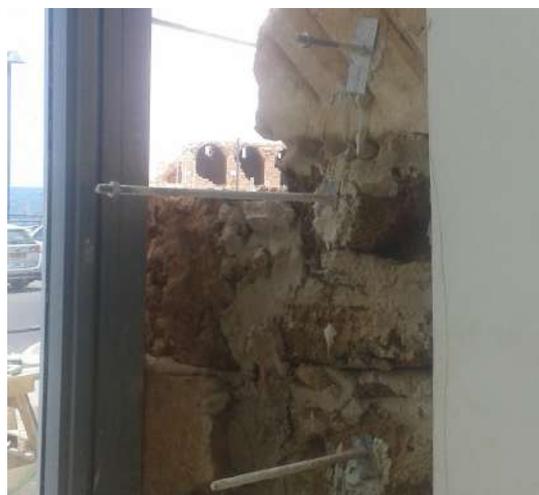
- במהלך ניקוי עקב הקמרון נתקלתי באבנים שהיו סדוקות אנכית, והיה חשש של קריסה אם אוציא אותן, כדי לייצב קדחתי חורים צדדיים והחדרתי לשם מוטות הברגה 8 מ"מ מנירוסטה 316, עם עיגון נוזלי שמבוסס על 5 NHL עם אבקת אבן. במקרים שלא היה אפשר לקדוח מהצד - עשיתי חיתוכים אופקיים עם דיסק והחדרתי לשם אלמנט שטוח מנירוסטה 316. שם העיגון היה ע"י אפוקסי דו רכיבי DP100 שקוף של חברת 3M.

**בתמונה 7:** חיזוק אבני עקב קמרון סדוקות אנכית בעזרת החדרת מוטות נירוסטה 8 מ"מ עם עיגון על בסיס 5 NHL וקמח אבן

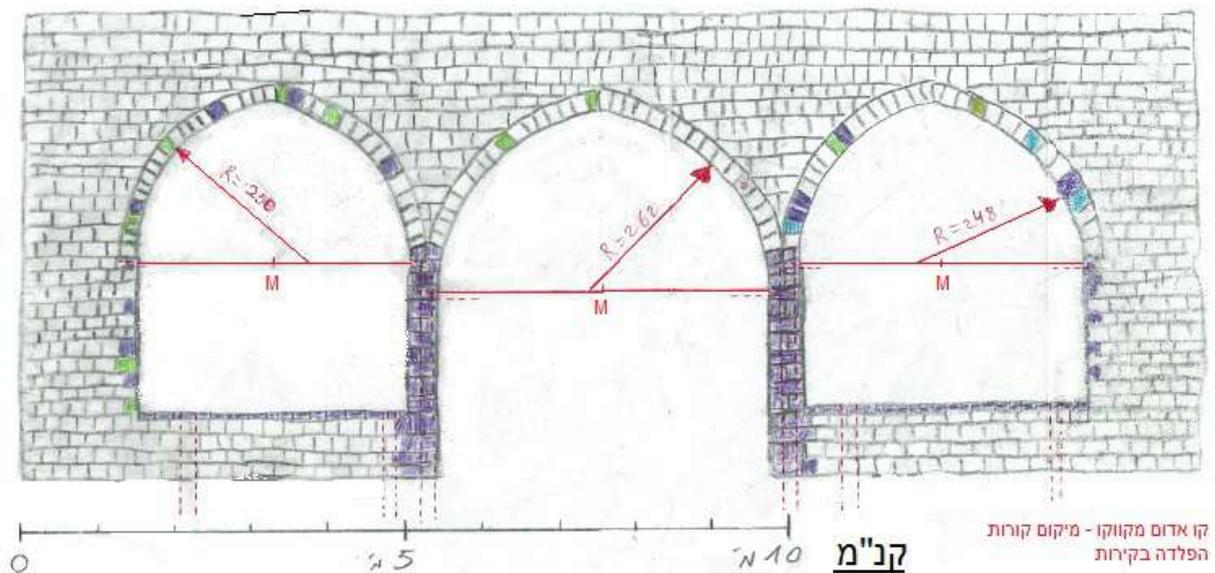
## מיפוי נזקים והתערבות שלב א'

- קו אדום מקווקו - מיקום קורות הפלדה בקיר, וברצפה (בכנסו 60 ס"מ לתוך הרצפה).
- קווים אדומים אופקיים - אזור התקשורת הקשתות.
- חצים אדומים - מיקום רדיוסי החצי קשת (סגמנט), ומידותיהם.
